# BODAÅN OCH MARSTRÖMMEN

– Specialinventering av Kultur- och fornlämningar

Michael Dahlin  
Arkeologi & Kulturlandskap  
2020-02-14

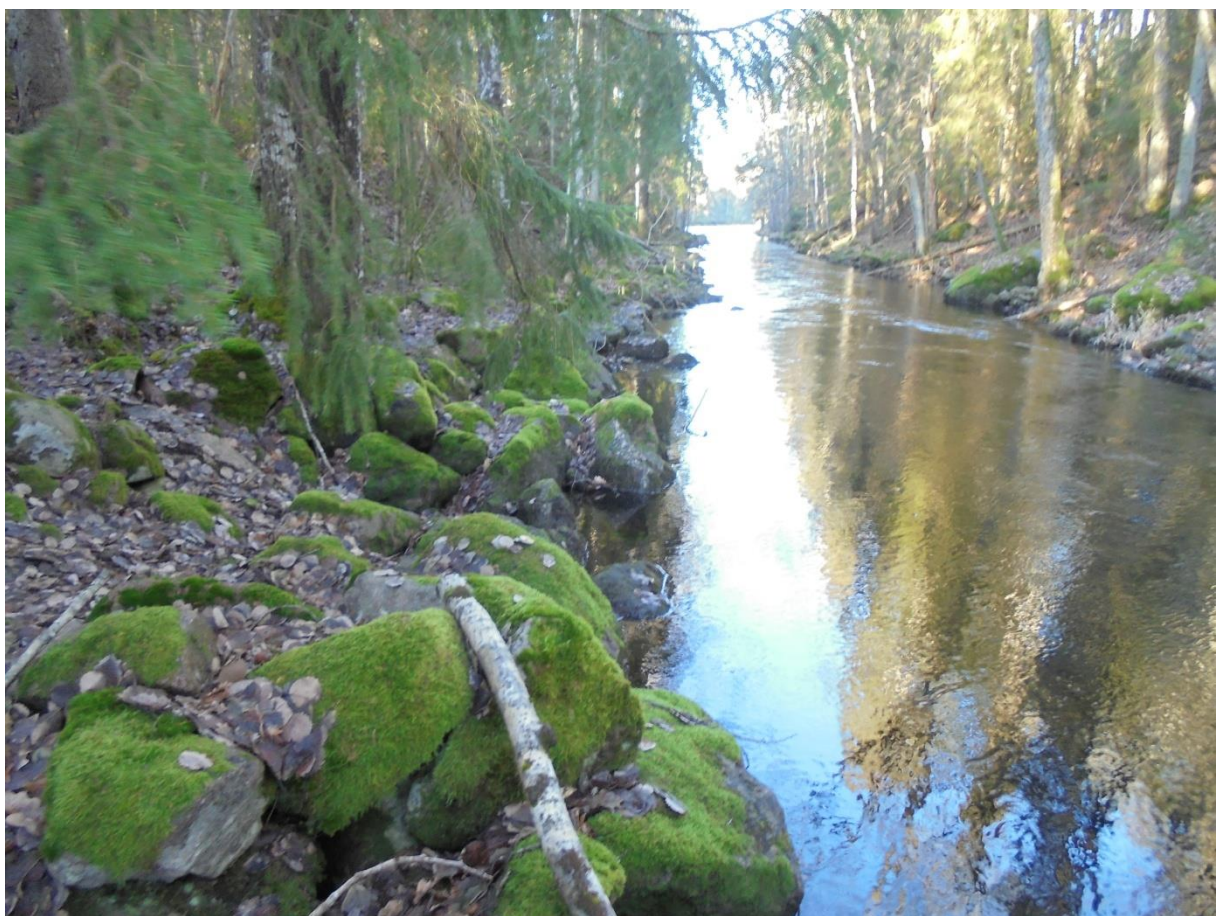
1b L2020:1117 Kanallämning, 110 m l (NV-SÖ), och 10-15 m br. Sidorna består av rensvallar 1-3 m br, 1-1,5 m h och består av 0,2-0,7 m st delvis övermossade stenar.

1b) L2020:1117 Kanallämning. Foto: Michael Dahlin Arkeologi & Kulturlandskap.

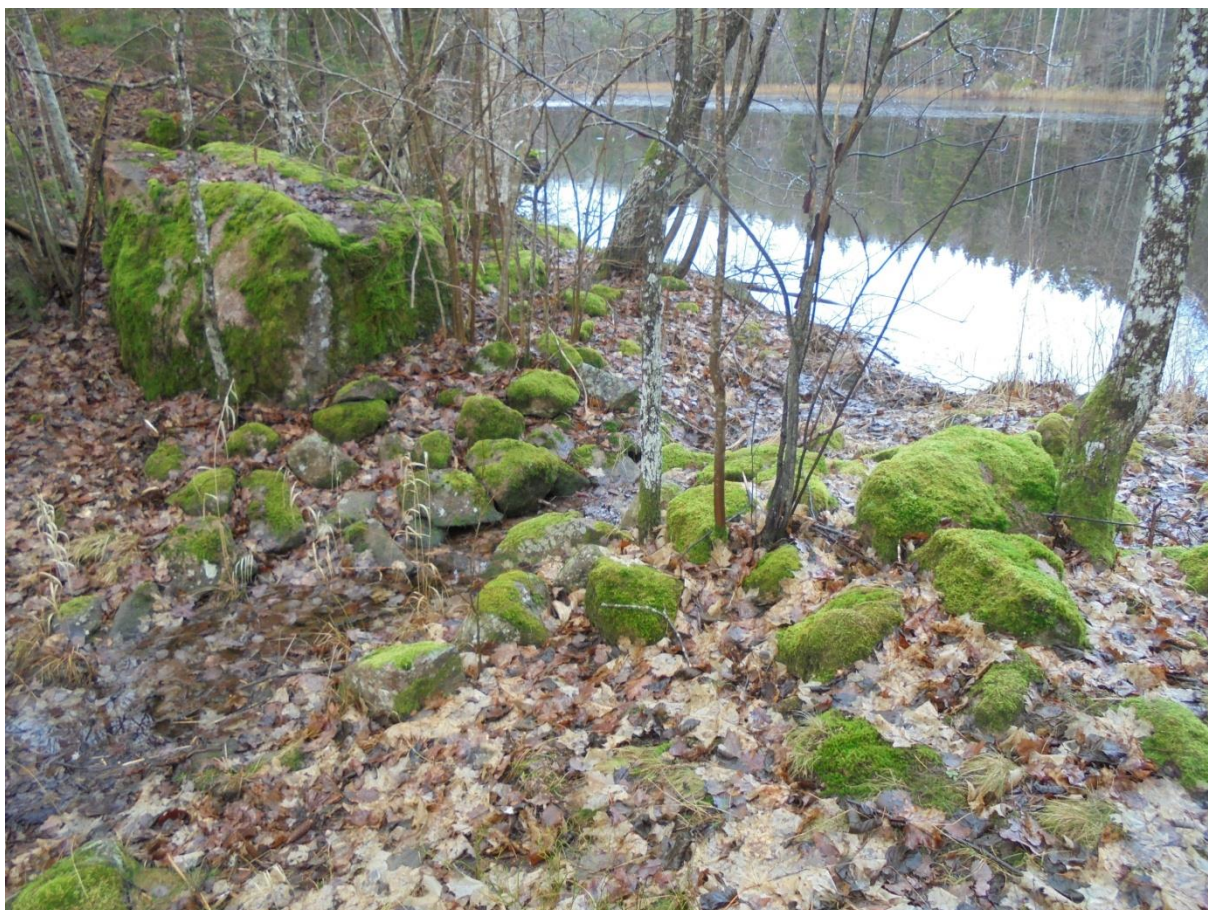
2 L2020:1118 Dammvall 12 m l, 1-2 m br, 0,5 m h och uppbyggd av 0,2-0,7 m st delvis övertorvade stenar. En liten öppning finns i dammvallen ca 1 m br. I kanten av dammvallen finns ett större markfast stenblock 2x2x1 m st.

*2) L2020:1118 Dammvall Foto: Michael Dahlin Arkeologi & Kulturlandskap.*

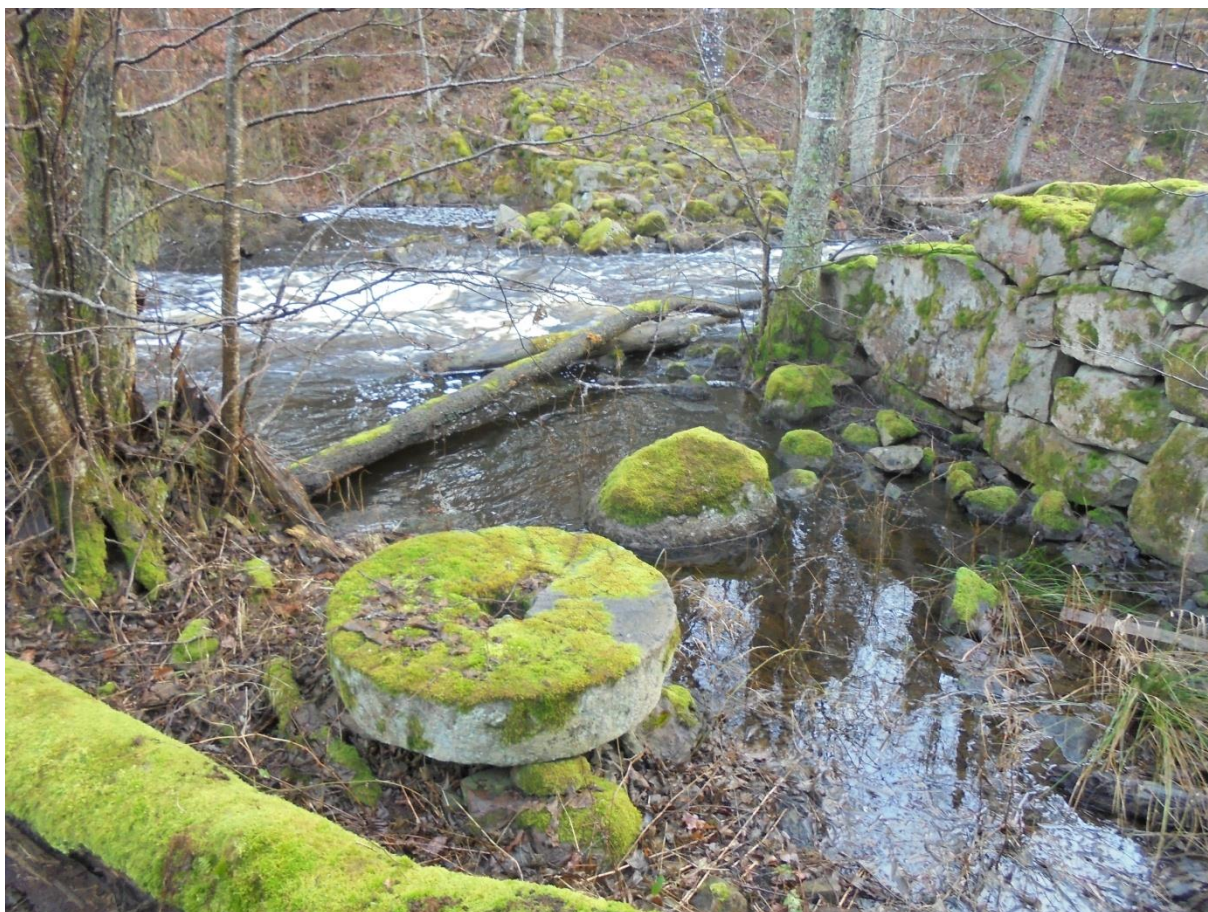
3a L1957:8511 Kvarnlämning, hjulkvarn, inom ett område av ca 45×37 m (N–S), bestående av 1 kvarngrund, 1 dammvall och 1 delvis kallmurad ränna. Kvarngrunden är 30×20 m (N–S) och består av kallmurade huggna stenar 0, 2–1 m st. Den murade rännan är ca 20 m l (N–S), 1–1,5 m br och 1 m dj, av 0,2–1 m st huggna stenar. Dammvallen 25–30 m l (Ö–V) 4 m br, 0,2–2 m h uppbyggd av 0,2–1 m st huggna stenar. Dammvallen är delvis fylld med mindre stenar. Centralt i grunden ligger en kvarnsten ca 1,3 m i diam och 0,2 m tj. Inom kvarngrunden har ett mindre vindskydd uppförts för att skydda bevarade kvarndelar, men taket har rasat in.

3a) L1957:8511 Kvarnlämning. Foto: Michael Dahlin Arkeologi & Kulturlandskap.

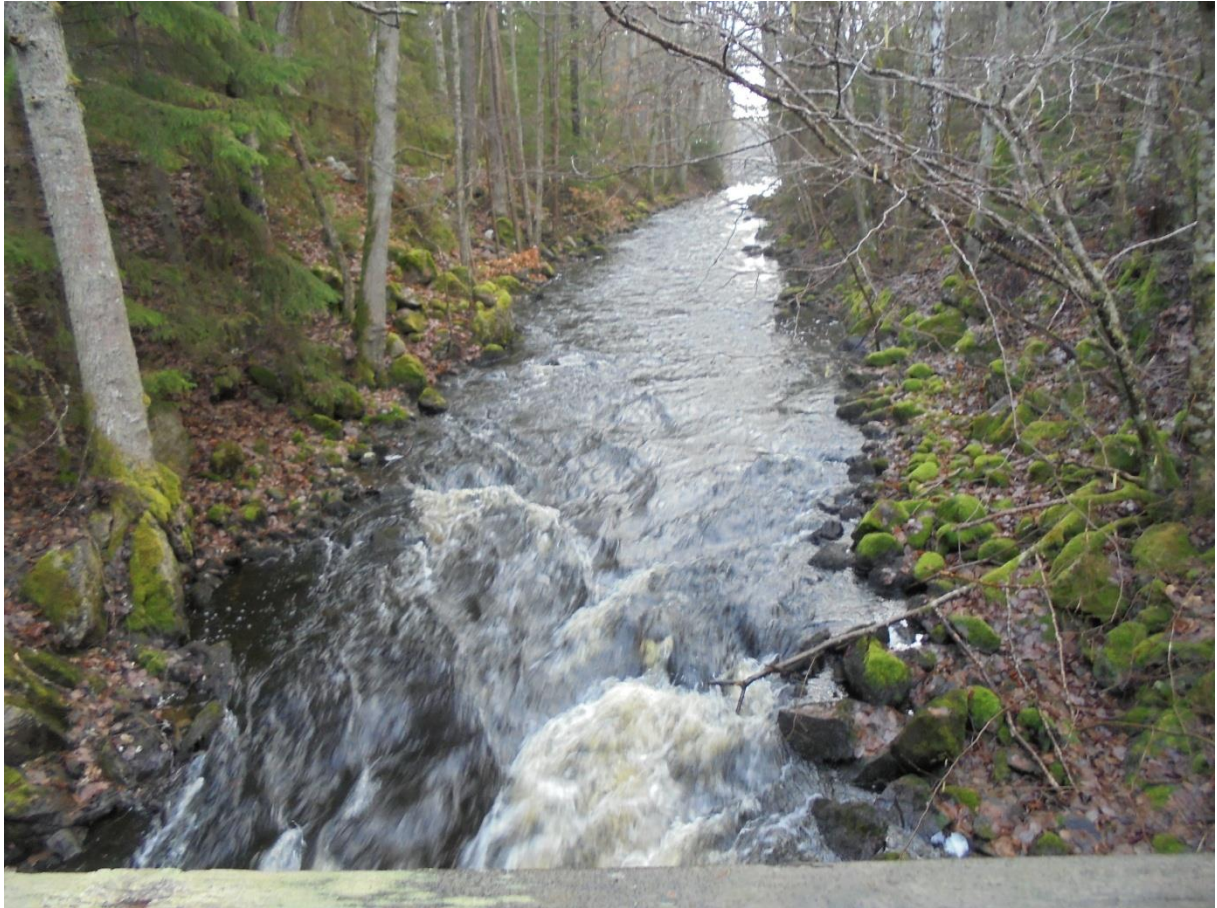
4a L2020:1120 Kanallämning, 270 m l (NV-SÖ), och 20-30 m br varav åns bredd är 4-7 m br. Sidorna består av rensvallar 5-10 m br, 1-1,5 m h och består av 0,2-0,7 m st stenar. Inom området finns två dumphögar för renssten 3-4 m i diam, 1-1,5 m h bestående av 0,4-1 m st stenar. Kanalen är stundtals naturligt avgränsad med branta bergssidor.

4a) L2020:1120 Kanallämning. Foto: Michael Dahlin Arkeologi & Kulturlandskap.

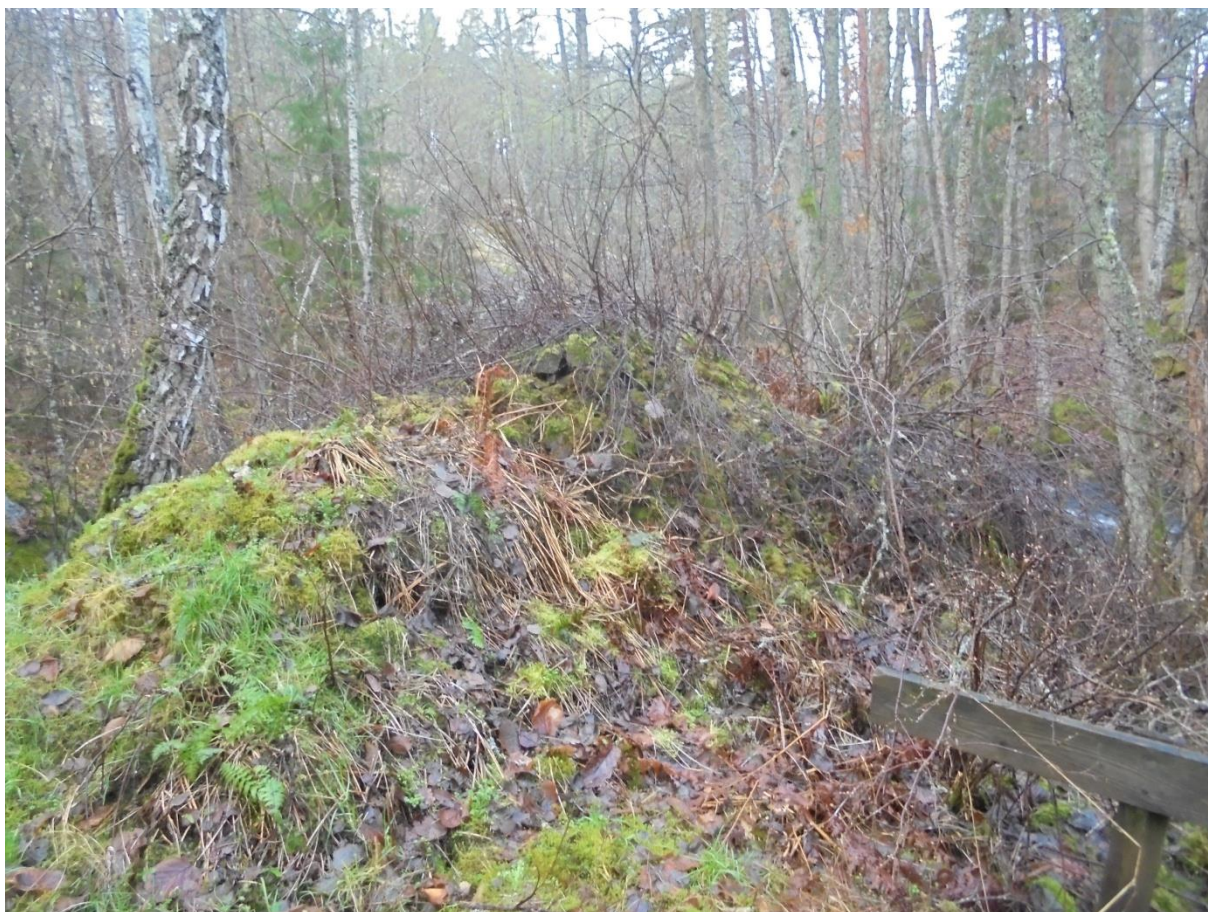
4b L2020:1122 Kvarn Uppgift om kvarn. Något osäkert, men i en av rensvallarna skymtas något som kan utgöra del av en spismur ca 3 m i diam och 1 m h.

4b) L2020:1122 Kvarn Uppgift om kvarn. Foto: Michael Dahlin Arkeologi & Kulturlandskap.

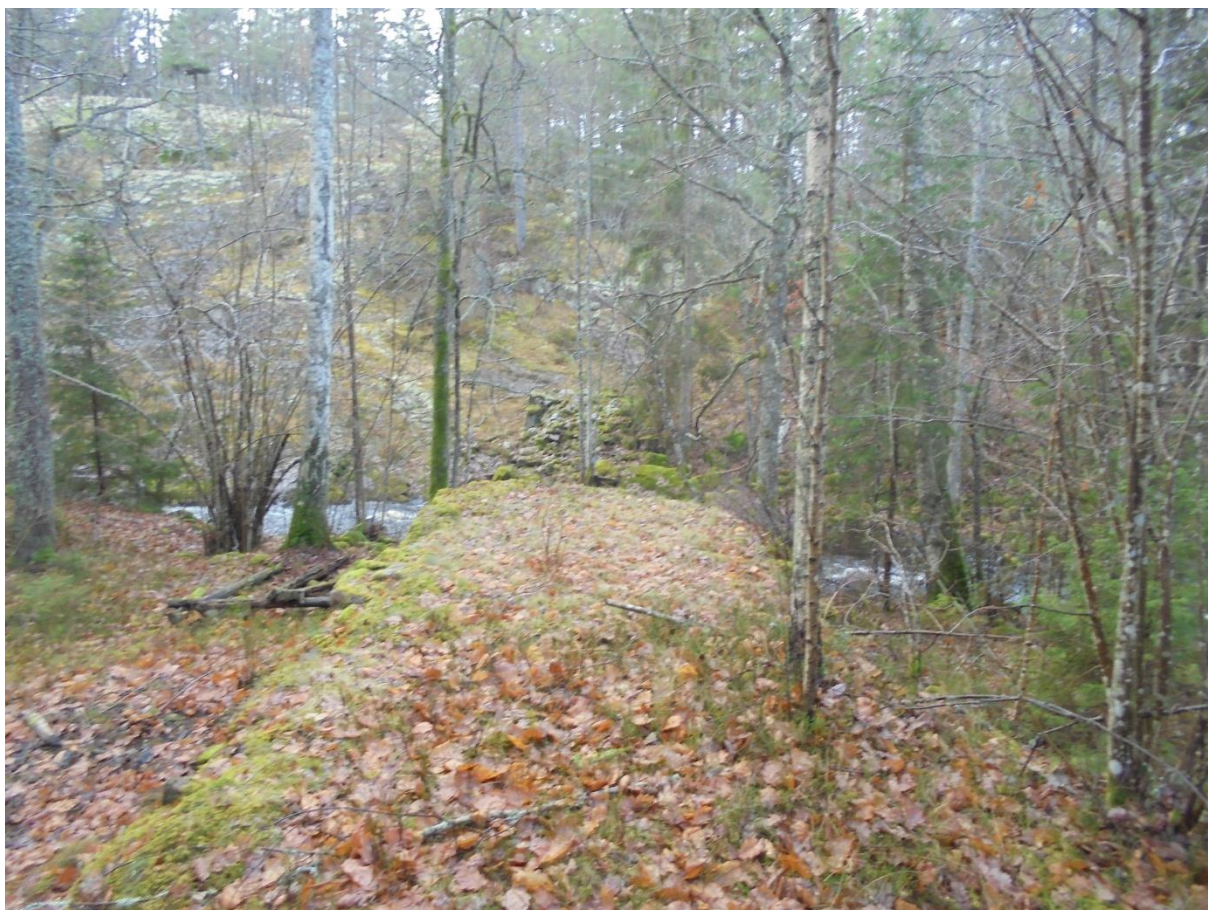
4c L2020:1125 Dammvall 35 m l (NÖ-SV), 4 m br, 0,5-2 m h och uppbyggd av 0,2-1 m st naturliga och mestadels huggna delvis övertorvade stenar. Dammvallen är skadad.

*4c) L2020:1125 Dammvall. Foto: Michael Dahlin Arkeologi & Kulturlandskap.*

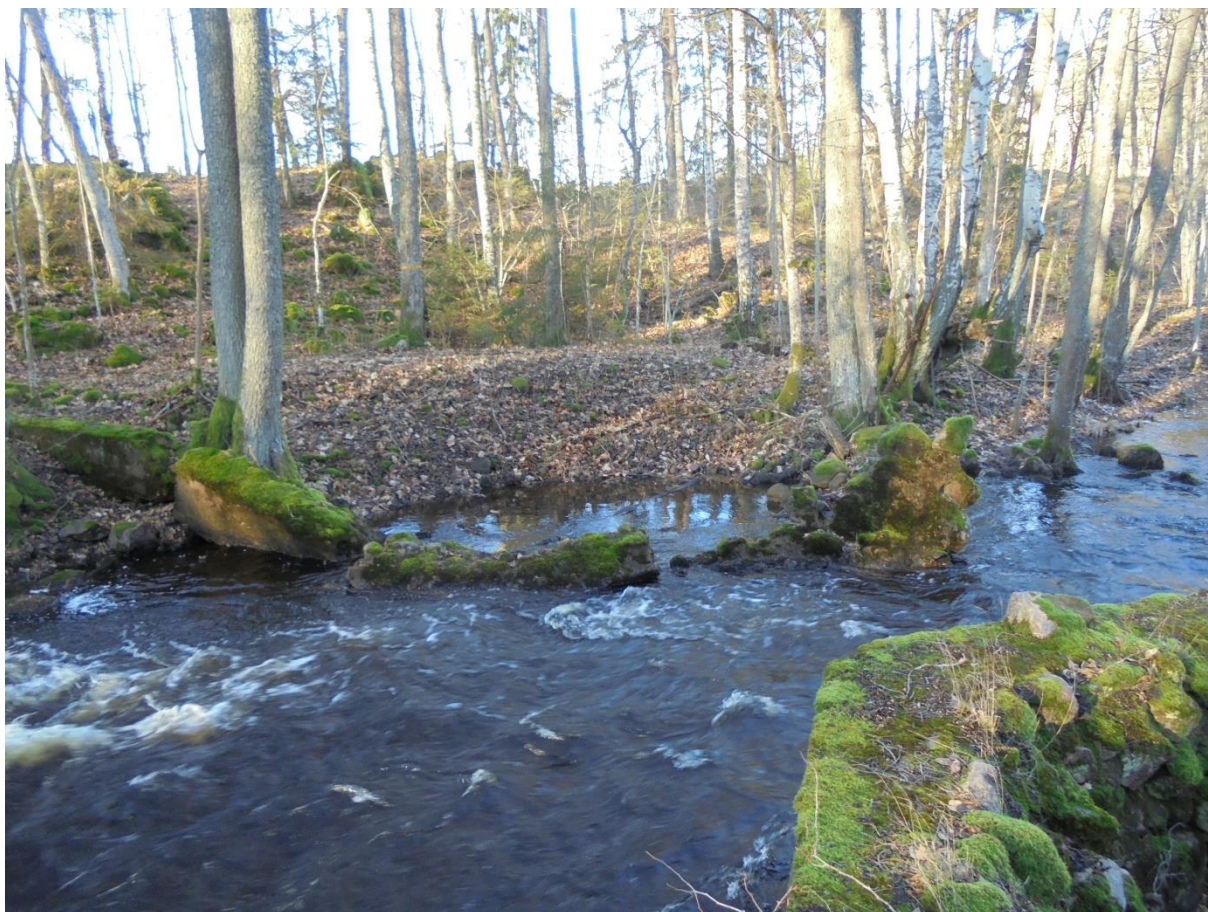
5a L2020:1128 Dammvall, inom en yta 27x20 m (N-S) finns en ca 20 m l (Ö-V), 0,3-1 m br, 0,5-1,2 m h uppbyggd av 0,2-0,7 m st betongförstärkt stenmurar. I Ö kanten finns ett uppbyggt fundament 5x4 m och 0,5-1,3 m h. Mycket av vallen är nedrasad i strömmen och ett ca 12 meter långt parti av dammvallen ligger delvis ute i vattenströmmen och fortsätter upp på land.

*5a) L2020:1128 Dammvall. Foto: Michael Dahlin Arkeologi & Kulturlandskap.*

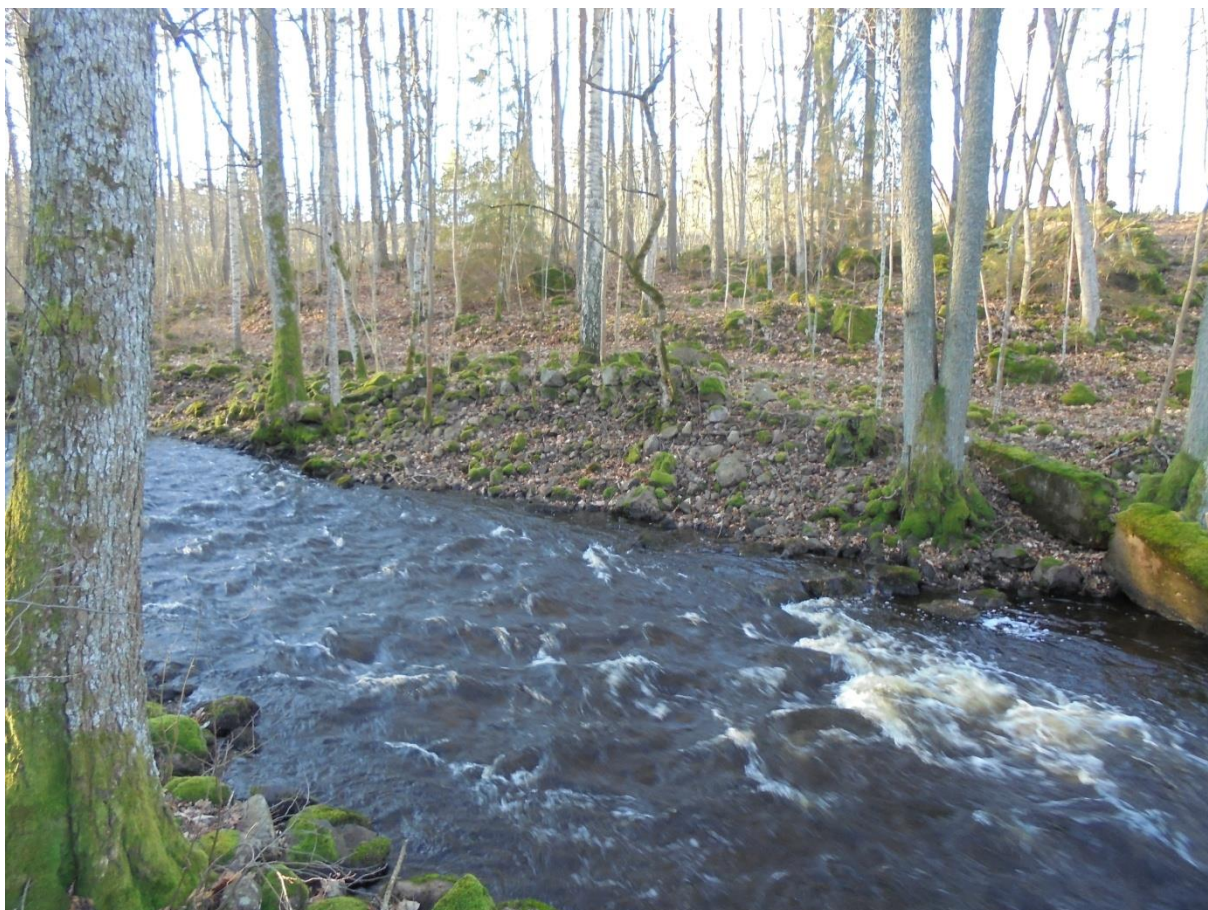
5b L2020:1129 Kanallämning, 120 m l (NNV-SSÖ), och 20 m br. Sidorna består av rensvallar 3-4 m br, 1-3 m h och består av 0,2-0,5 m st övermossade stenar.

*5b) L2020:1129 Kanallämning. Foto: Michael Dahlin Arkeologi & Kulturlandskap.*

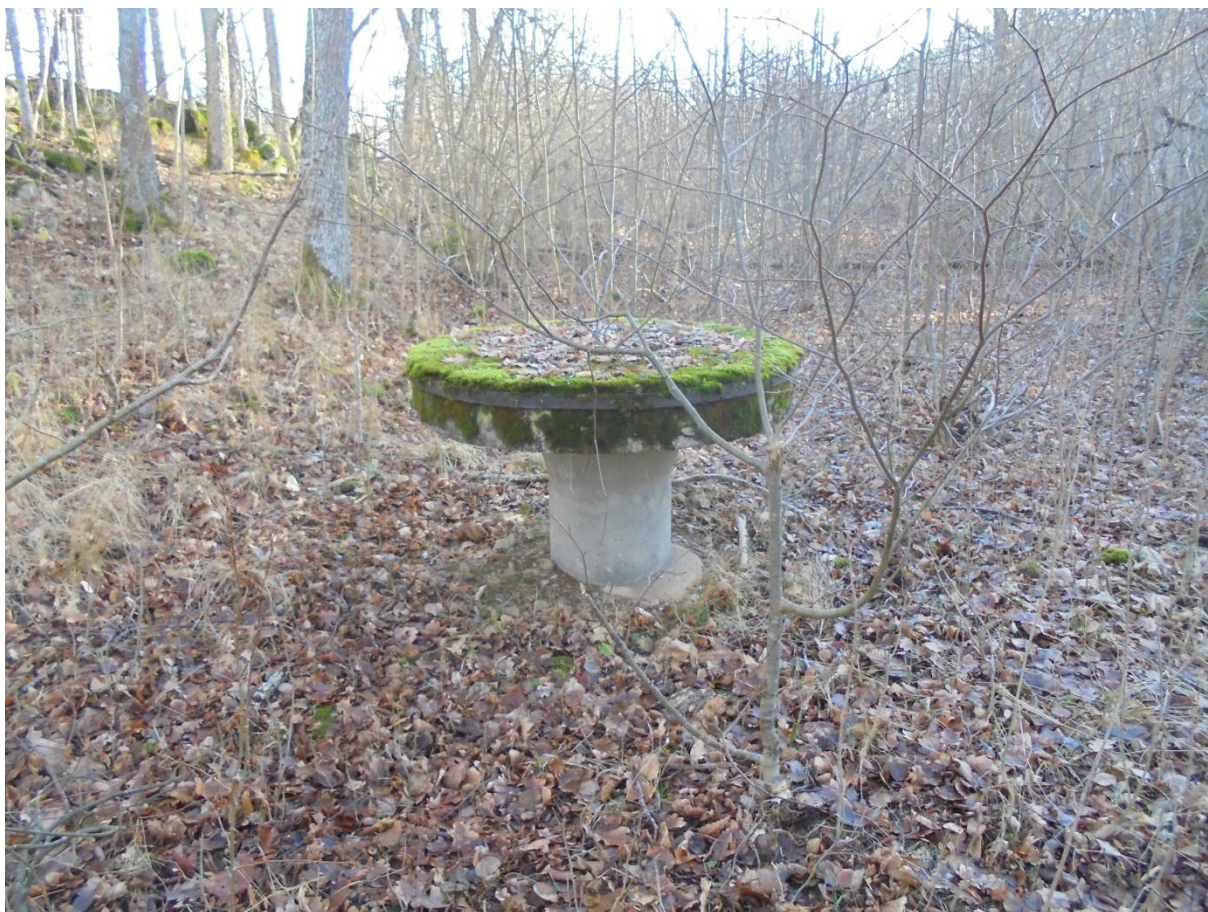
5c L2020:1130 Fyndplats för kvarnsten 1 m i diam 0,2 tj med järnband, nygjort betongfundament, stående som bord.

*5c) L2020:1130 Fyndplats för kvarnsten. Michael Dahlin Arkeologi & Kulturlandskap.*

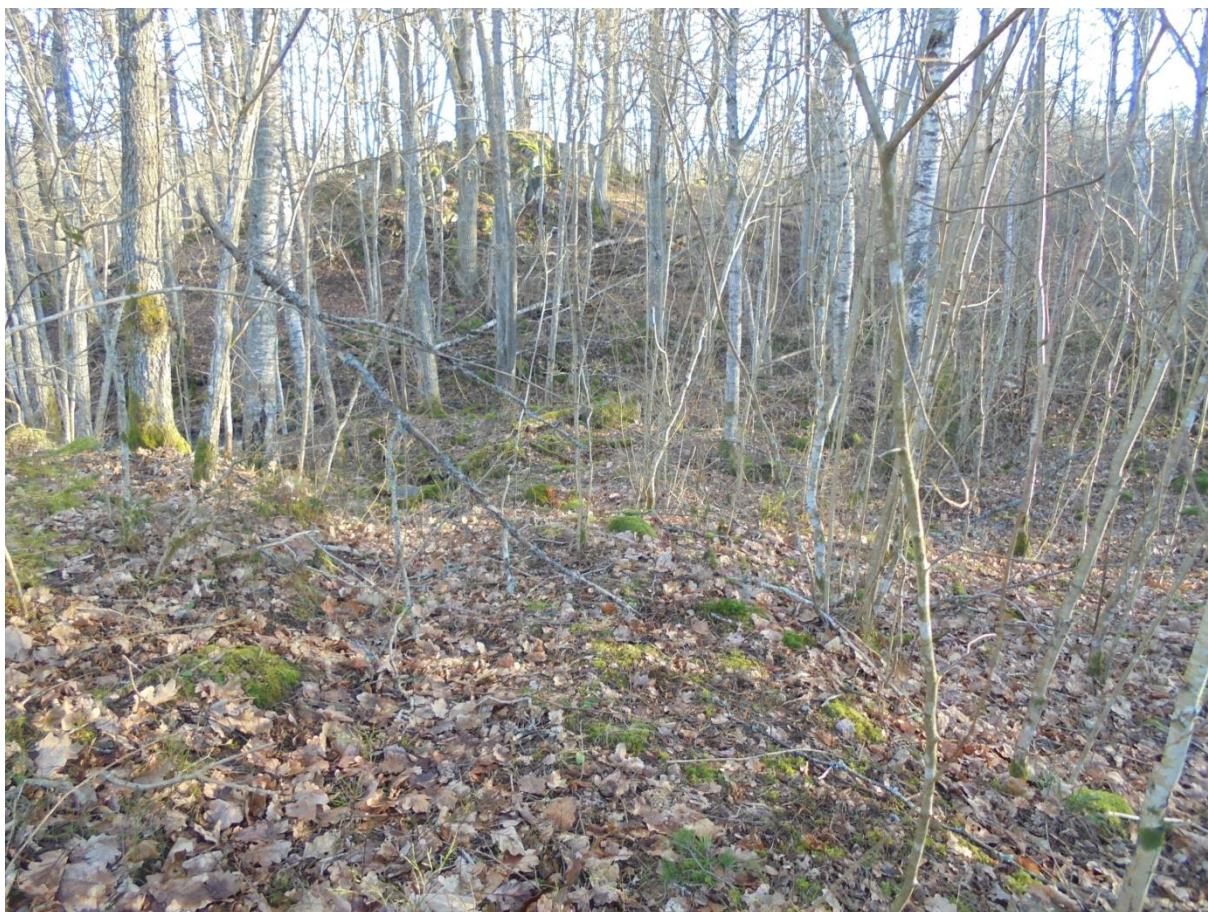
5d L2020:1131 Dammvall 35 m l (ÖNÖ-VSV), 3-4 m br, 0,2-1 m h och uppbyggd av 0,2-1 m st naturliga och delvis övertorvade stenar.

*5d) L2020:1131 Dammvall. Foto: Michael Dahlin Arkeologi & Kulturlandskap.*

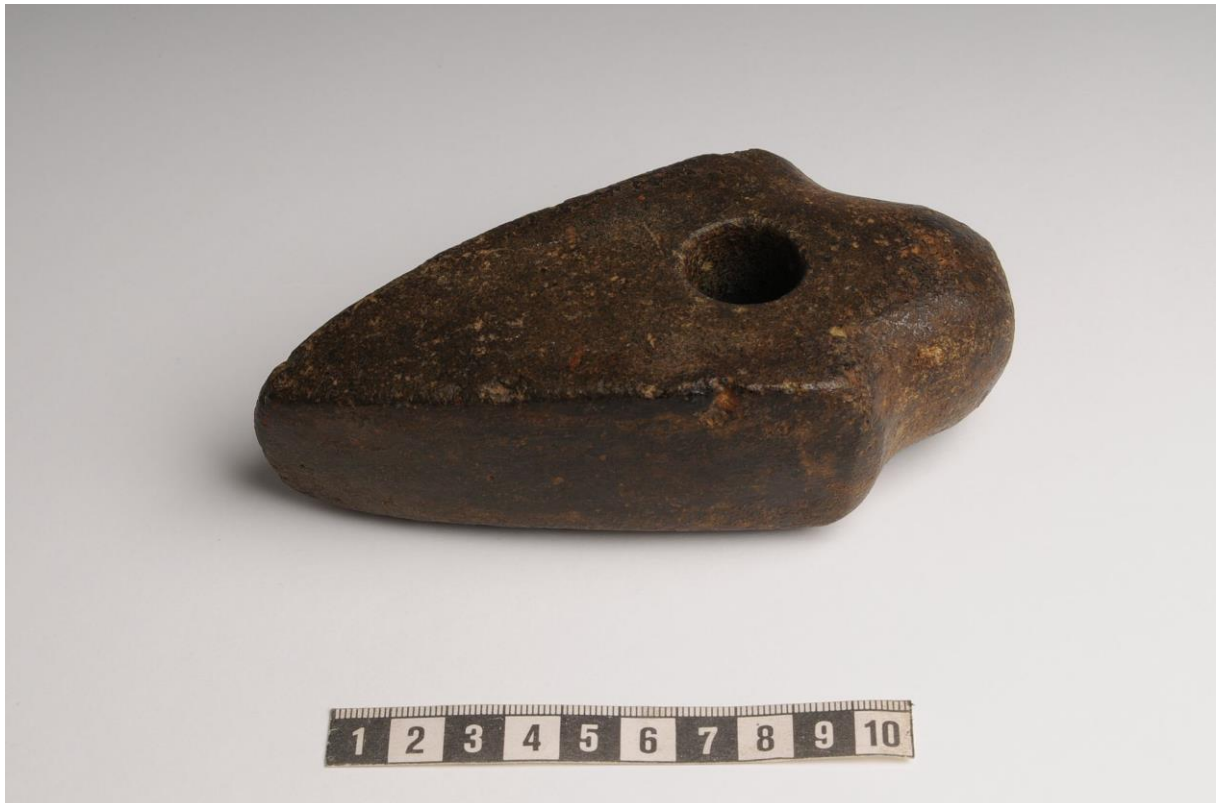
5e L2020:1132 Fyndplats för en stenyxa, rombyxa med skafthål, 139x70x28, funnen 1872 i samband med upprensning i ån (SHM inv. nr 4901).

5e) L2020:1132 Stenyxa. Foto: Statens Historiska Museum.

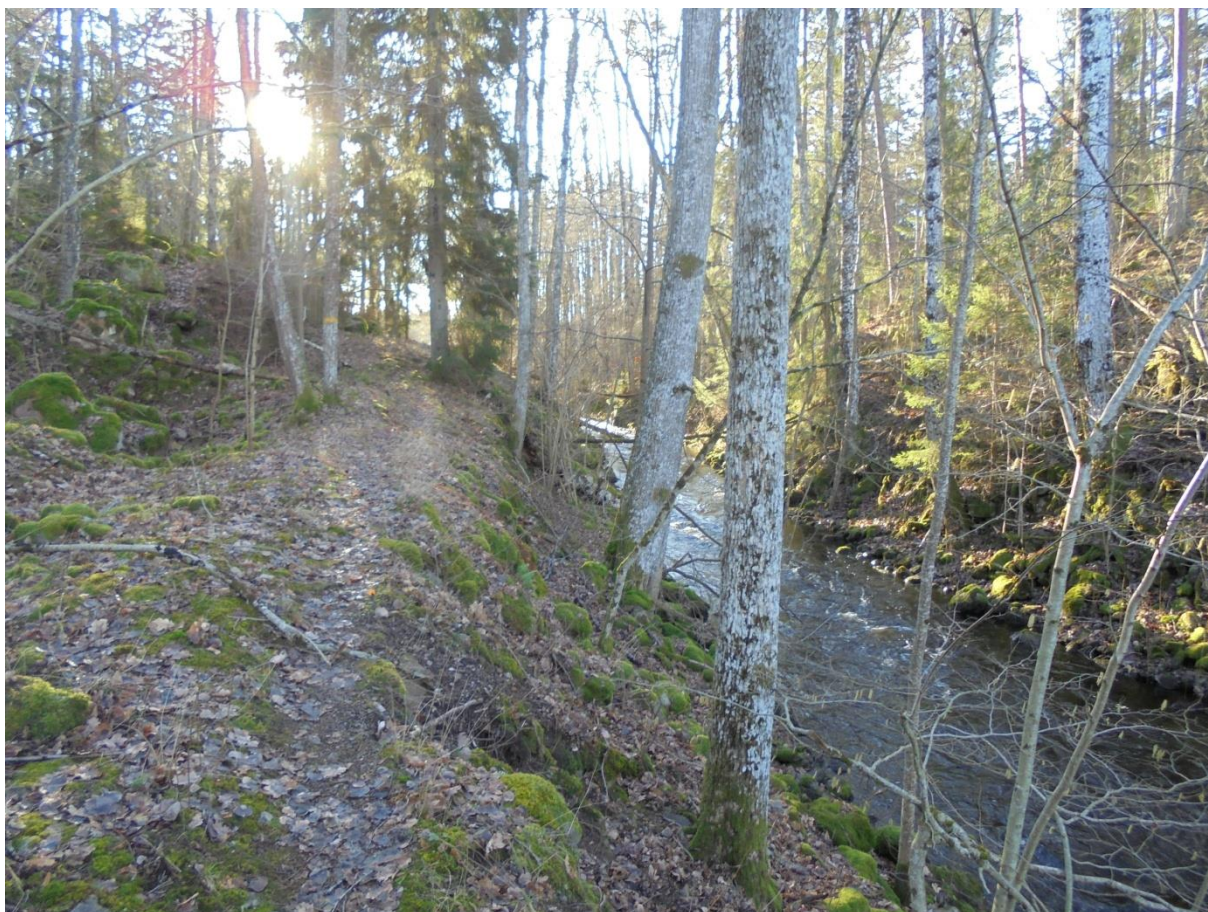
6 L2020:1133 Kanallämning, 110 m l (NNV-SSÖ), och 15-20 m br. Sidorna består av rensvallar 1-4 m br, 0,5-2 m h och består av 0,2-0,5 m st övermossade stenar. Sidorna på kanalen är delvis kallmurade i 2-4 skift med 0,2-0,7 m st stenar. Sidorna runt kanalen är delvis utgrävda och terrasserade.

6) L2020:1133 Kanallämning. Foto: Michael Dahlin Arkeologi & Kulturlandskap.

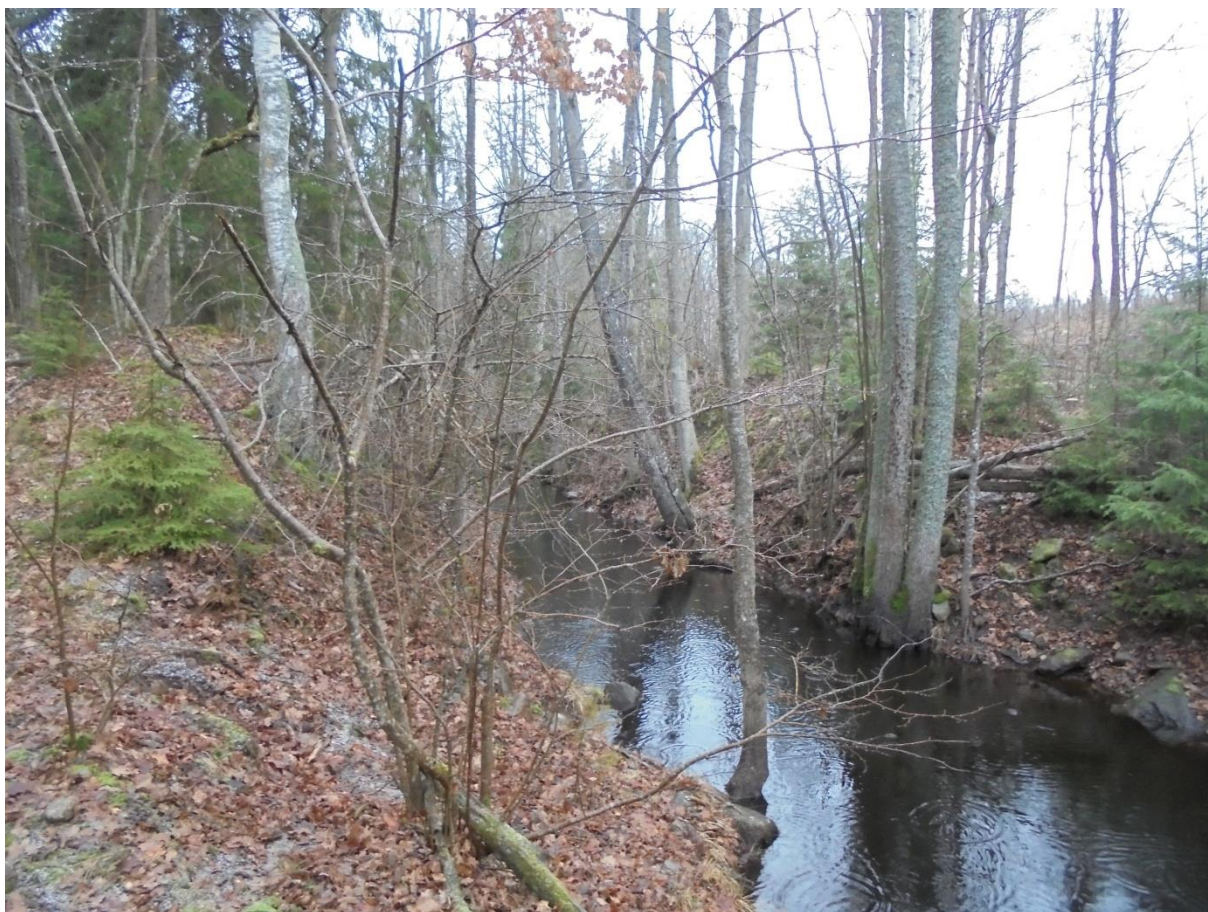
7a L2020:1134 Kanallämning, 100 m l (NV-SÖ och NÖ-SV), och 10-12 m br. Sidorna består av rensvallar 3-4 m br, 1-1,5 m h och består av 0,2-0,7 m st övermossade stenar.

7a) L2020:1134 Kanallämning. Foto: Michael Dahlin Arkeologi & Kulturlandskap.

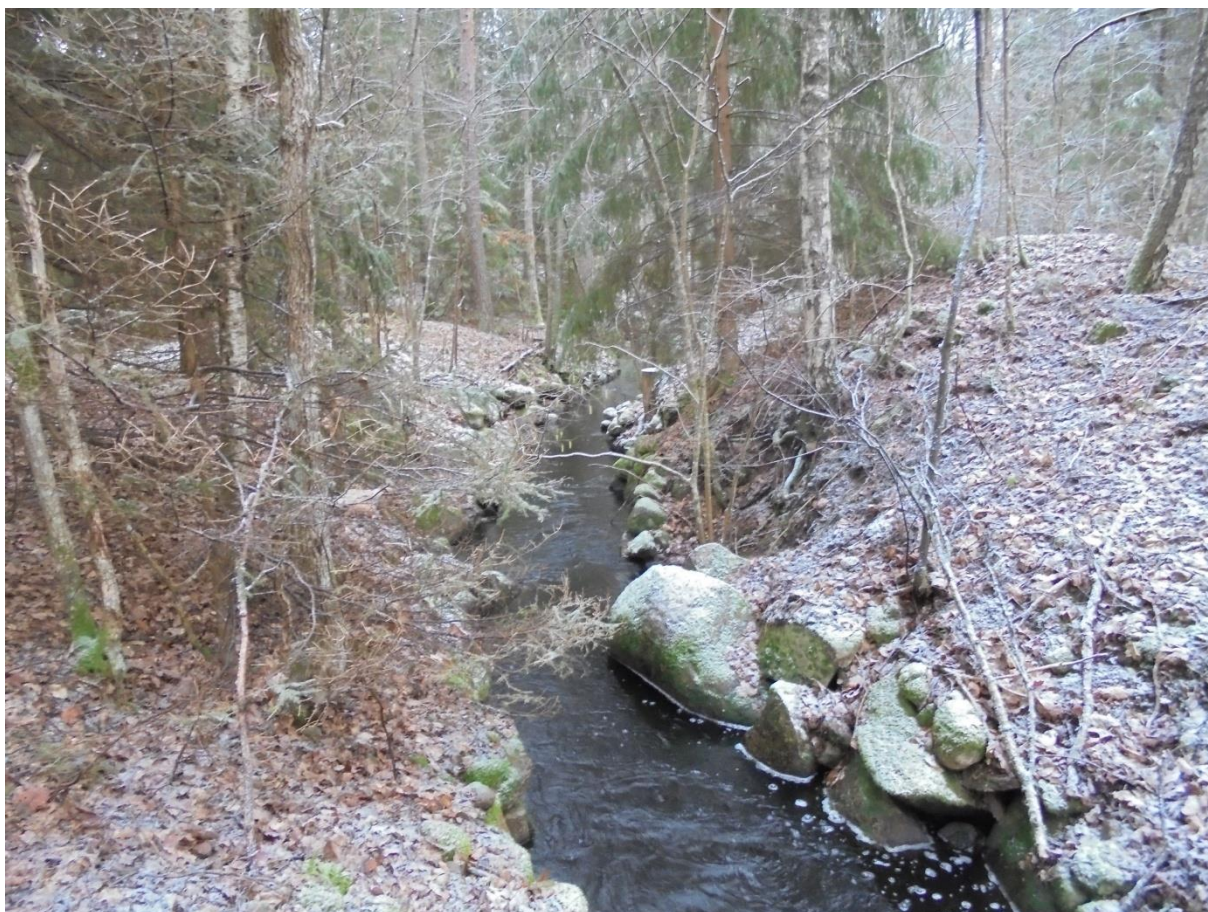
8 L2020:1137 Kanallämning, 120 m l (NV-SÖ), och 6-12 m br. Sidorna består av rensvallar 3-4 m br, 0,2-2 m h och består av 0,2-0,5 m st övermossade stenar. Delvis kallmurade sidor i 2-4 skift med 0,2-0,5 m st stenar. Inom området finns ett vadvälle eller platsen för en tidigare bro.

8) L2020:1137 Kanallämning. Foto: Michael Dahlin Arkeologi & Kulturlandskap.

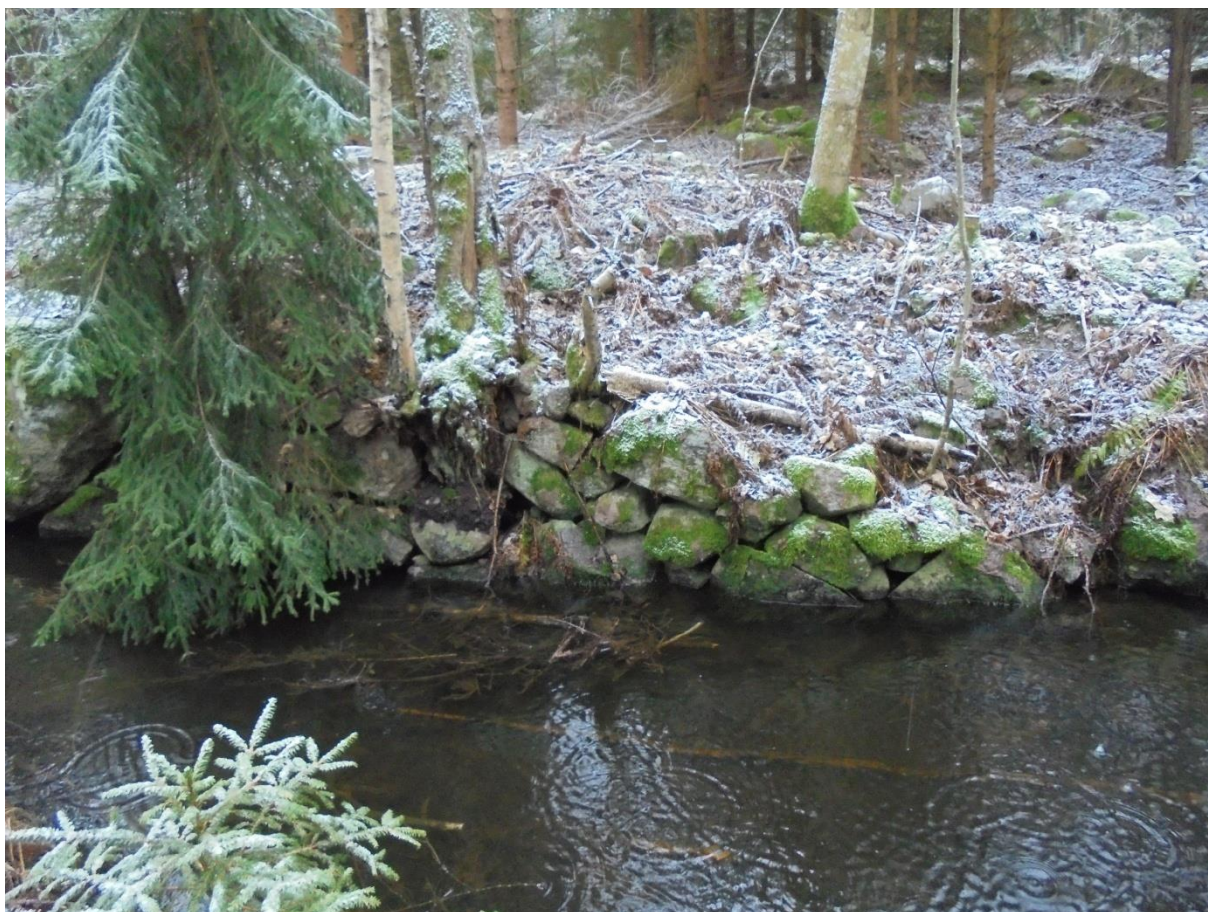
9a L2020:1139 Kanallämning, 180 m l (NV-SÖ), och 8-10 m br och 3-4 m h. Sidorna består av rensvallar 2,5-3 m br, 0,2-1,5 m h och består av 0,2-0,7 m st övermossade stenar. Partier med kallmur 4-5 skift med 0,2-0,7 m st stenar.

9a) L2020:1139 Kanallämning. Foto: Michael Dahlin Arkeologi & Kulturlandskap.

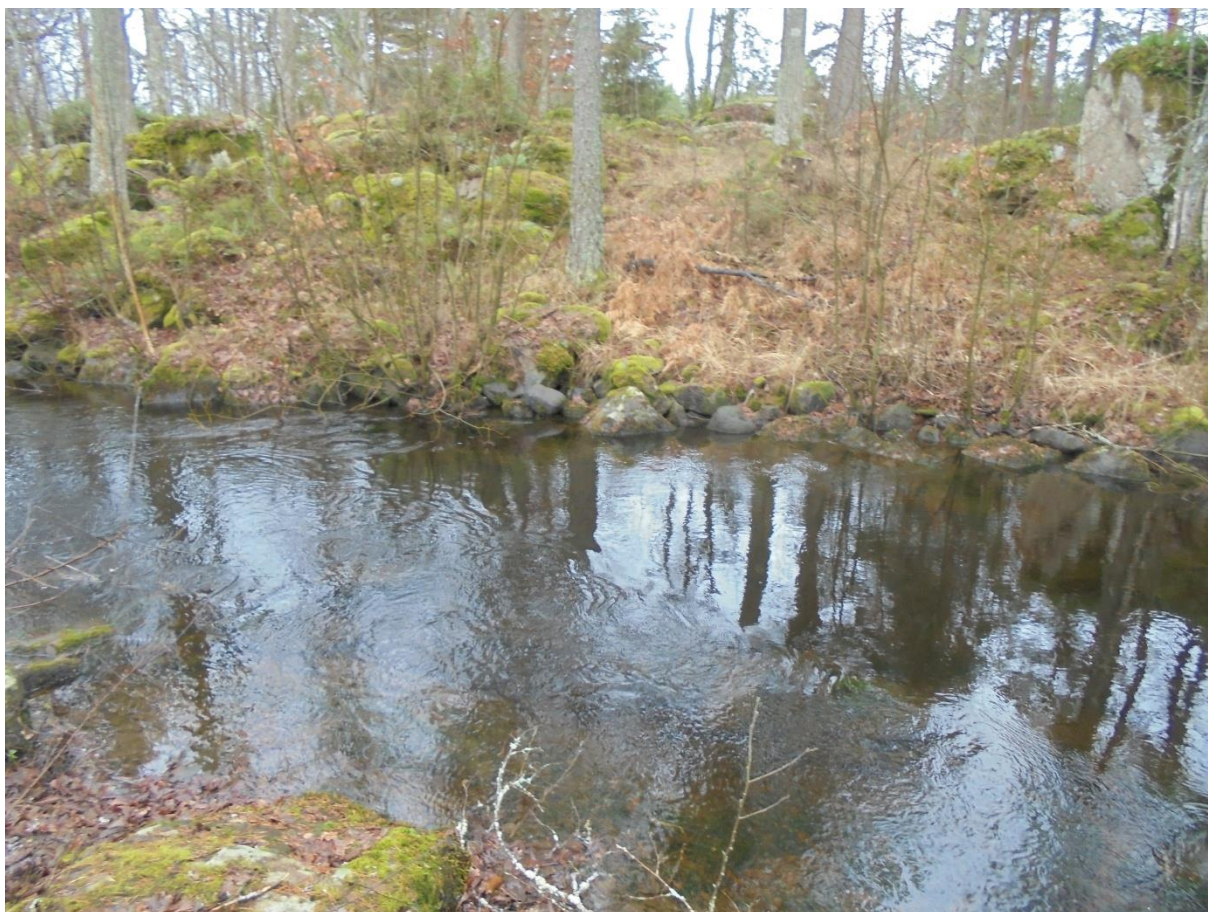
10 L2020:1141 Kanallämning, 40 m l (NÖ-SV), och 4-5 m br. Sidorna består av rensvallar 1-3 m br, 0,5-1 m h och består av 0,2-1 m st övermossade stenar.

10) L2020:1141 Kanallämning. Foto: Michael Dahlin Arkeologi & Kulturlandskap.

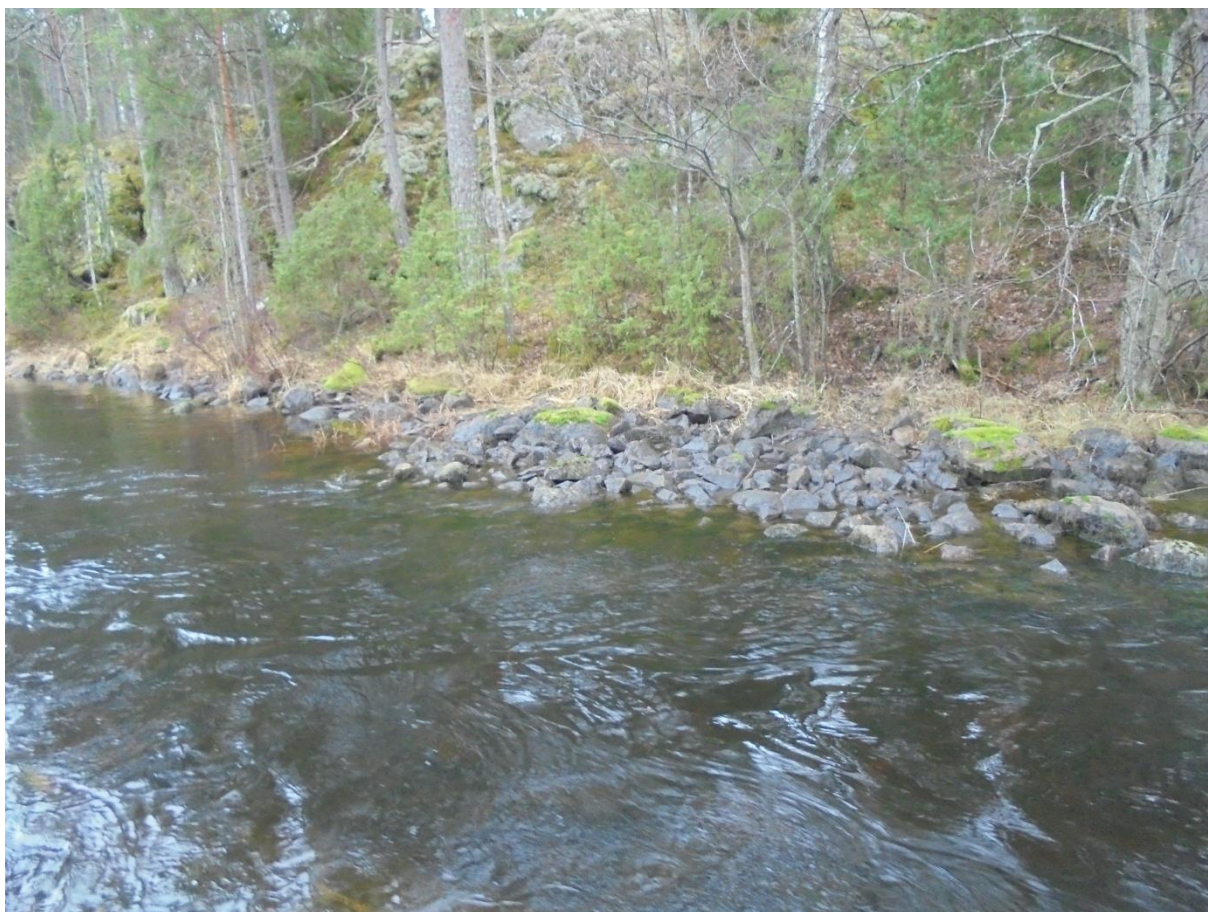
11 L2020:1142 Flottningsanläggning Renssten 5x2x0,3 0,1-0,5 m st stenar, kan finnas mer under vattnet på motsatt sida.

*11) L2020:1142 Flottningsanläggning. Foto: Michael Dahlin Arkeologi & Kulturlandskap.*

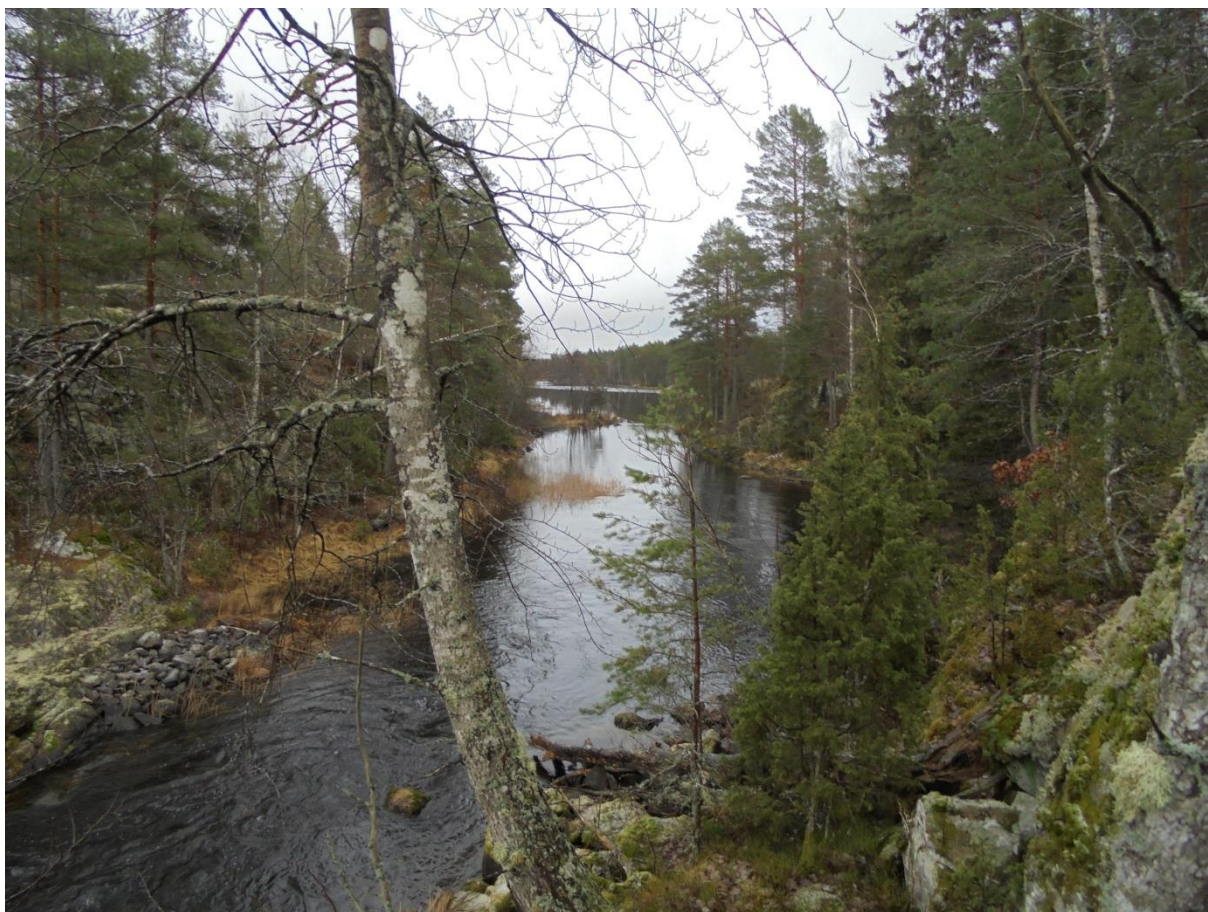
12a L2020:1143 Kanallämning, 100 m l (NV-SÖ), och 10-25 m br och 0,5-1 m h. Sidorna består av rensvallar 1-2 m br, 0,5 m h och består av 0,2-0,7 m st stenar.

12a) L2020:1143 Kanallämning. Foto: Michael Dahlin Arkeologi & Kulturlandskap.

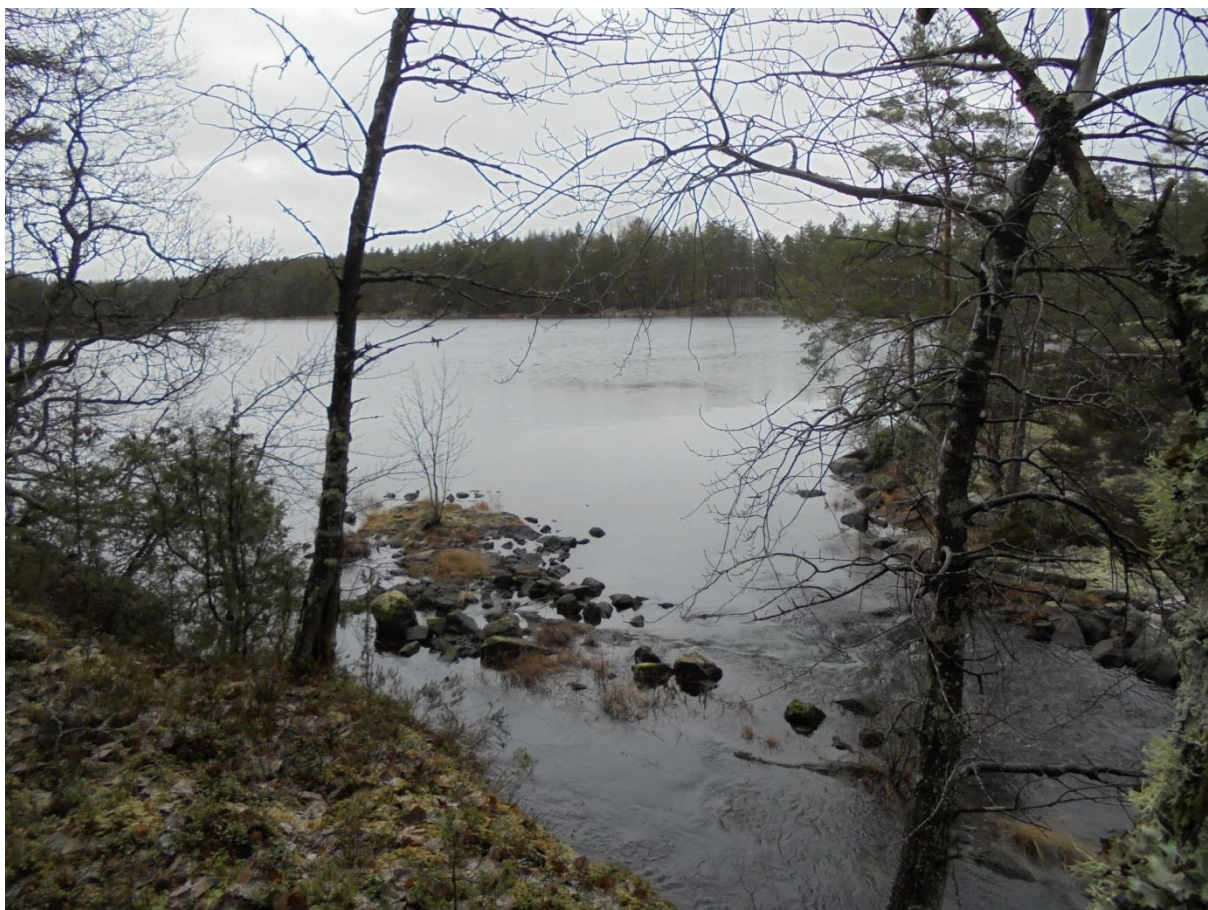
12b L2020:1144 Flottningsanläggning Ledarm 10 ml (NV-SÖ), 1-2,5 m br, 0,5 h och består av 0,2-0,7 m st stenar.

12b) L2020:1144 Flottningsanläggning. Foto: Michael Dahlin Arkeologi & Kulturlandskap.
