# BODAÅN OCH MARSTRÖMMEN

– Specialinventering av Kultur- och fornlämningar

Michael Dahlin  
Arkeologi & Kulturlandskap  
2020-02-14

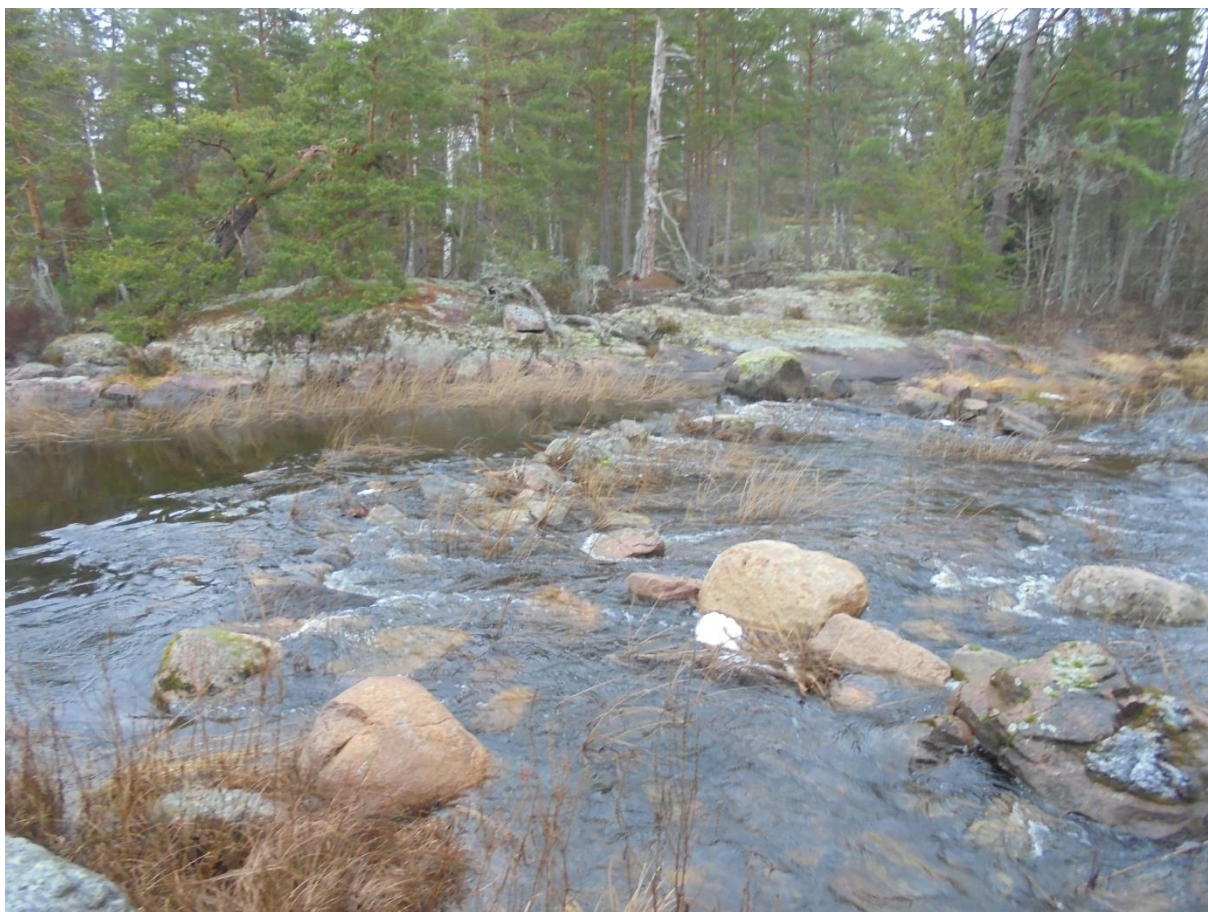
13a L2020:1147 Dammvall 15 m l (NÖ-SV), 0,5-1 m br, 0,5 m h och uppbyggd av 0,3-0,7 m st stenar.

13a) L2020:1147 Dammvall. Foto: Michael Dahlin Arkeologi & Kulturlandskap.

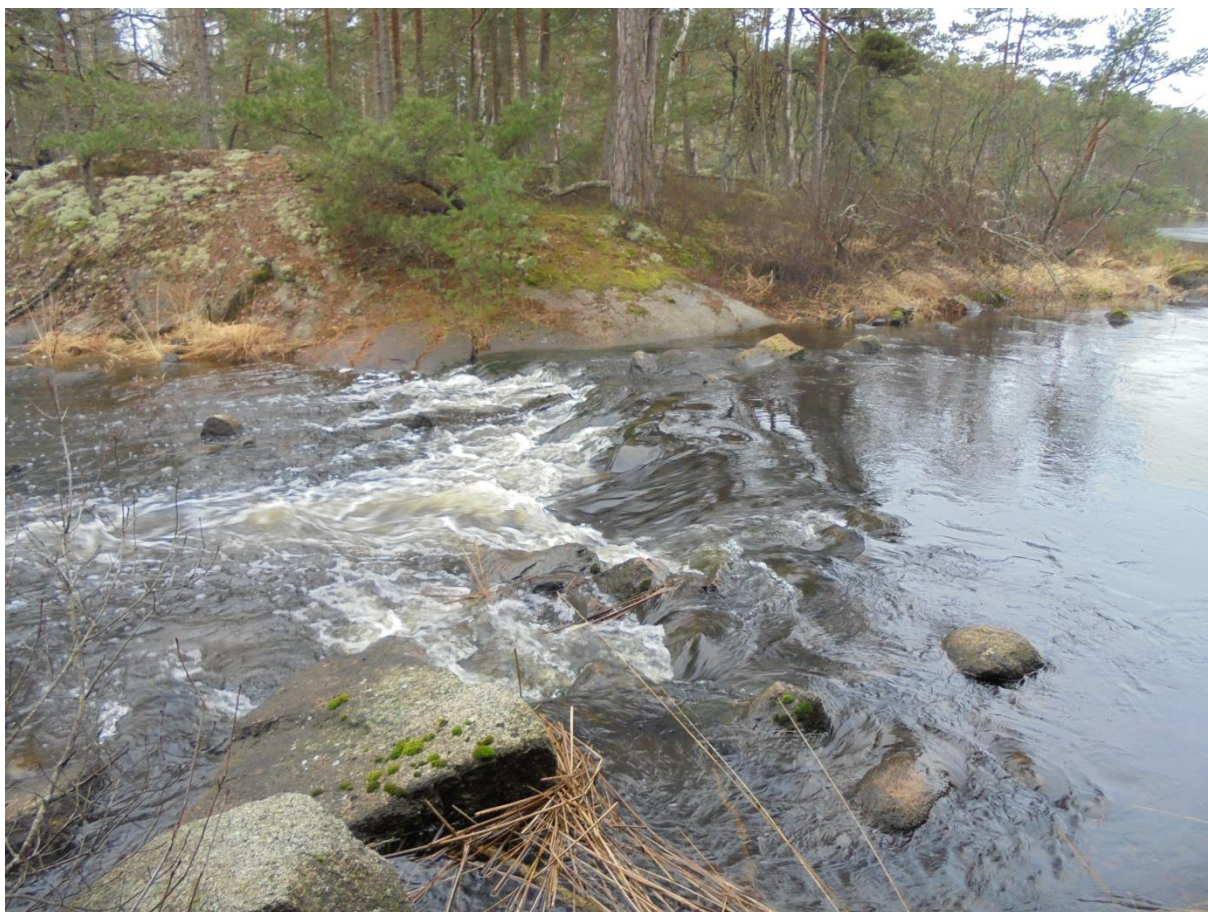
13b L2020:1149 Dammvall 5 m l (NÖ-SV), 1 m br, 0,5 m h och uppbyggd av 0,3-0,7 m st stenar.

*13b) L2020:1149 Dammvall. Foto: Michael Dahlin Arkeologi & Kulturlandskap.*

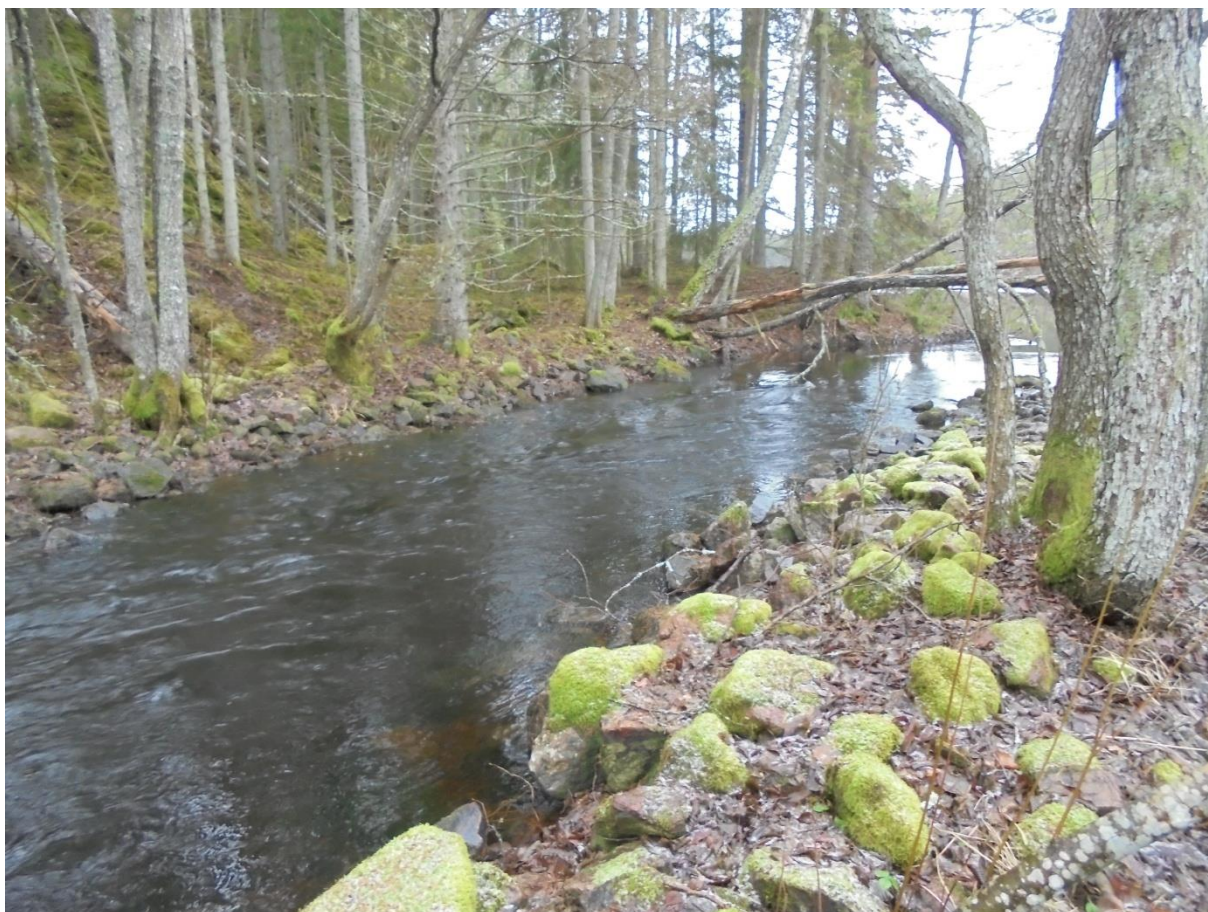
14a L2020:1150 Kanallämning, 30 m l (NV-SÖ), och 10-15 br och 0,5-1 m h. Sidorna består av rensvallar 1-2 m br, 0,5-1 m h och består av 0,2-0,6 m st stenar.

*14a) L2020:1150 Kanallämning. Foto: Michael Dahlin Arkeologi & Kulturlandskap.*

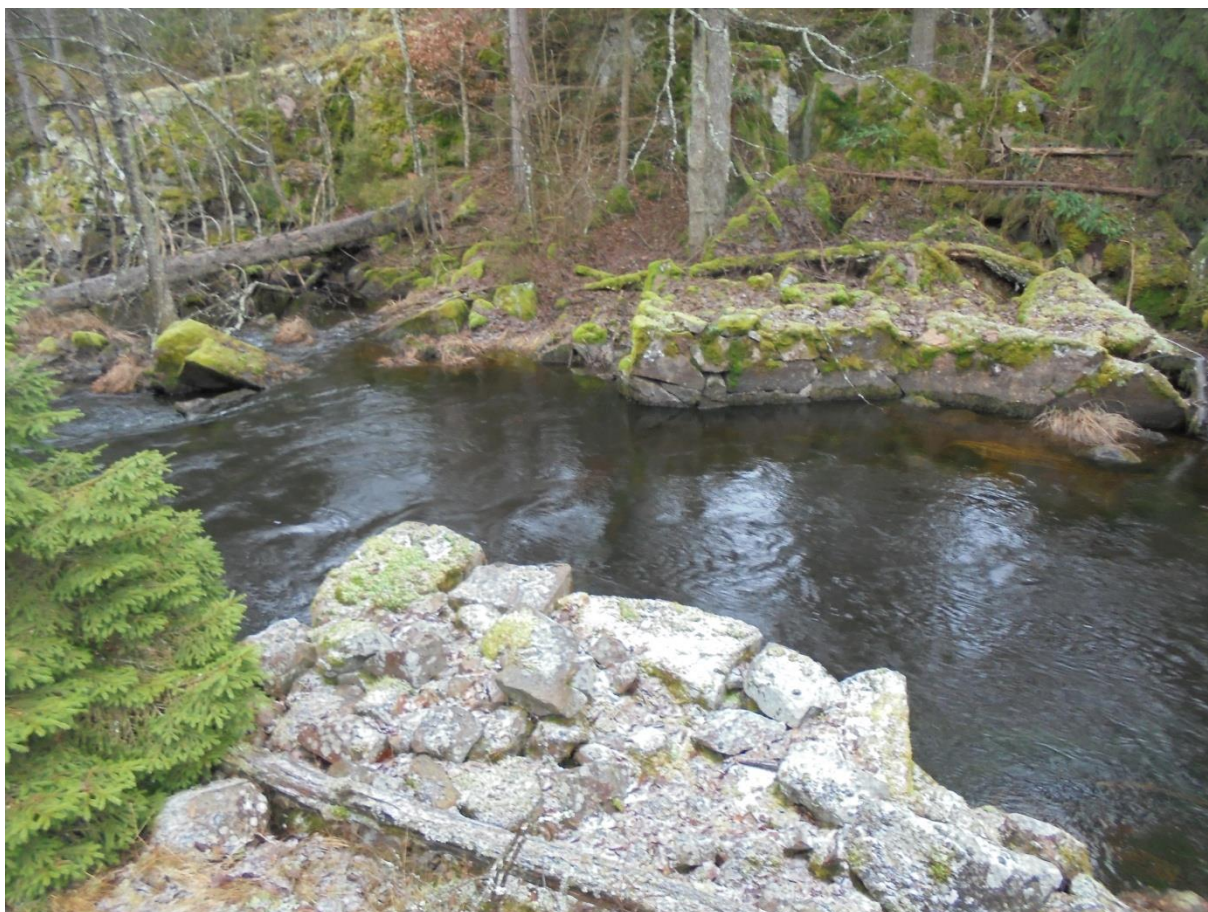
14b L2020:1152 Dammvall, uppbruten i strömfåran och endast sidorna bevarade nu bestående av två fundament 2x2-3x2 m i diam och 1 m h av 0,2-0,7 m st huggna stenar, fyllda stenfundament. På platsen har det funnits en kvarn.

14b) L2020:1152 Dammvall. Foto: Michael Dahlin Arkeologi & Kulturlandskap.

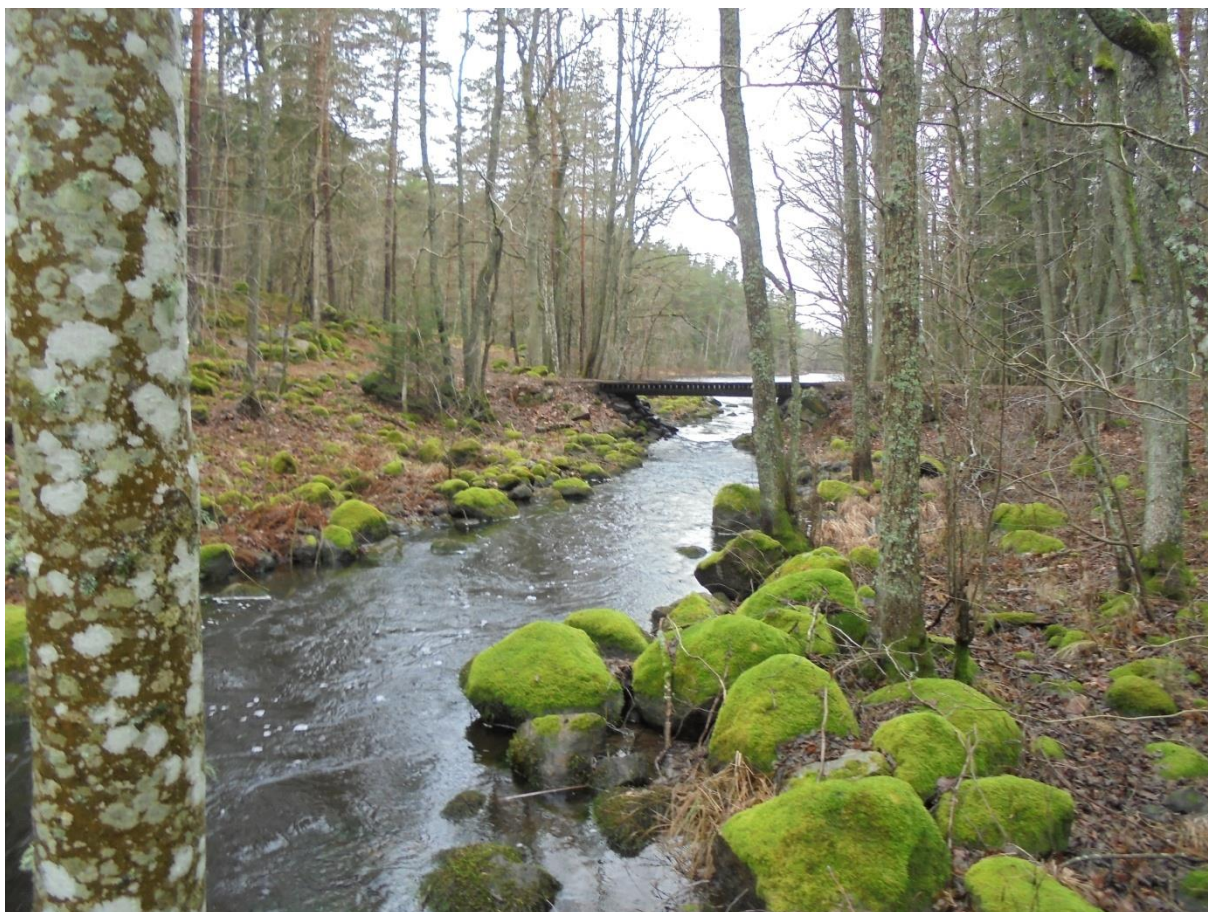
15a L2020:1161 Kanal Kanallämning, 140 m l (NÖ-SV), och 15-20 m br och 0,5-1 m h. Sidorna består av rensvallar 1-3 m br, 0,5-1 m h och består av 0,2-0,7 m st stenar.

*15a) L2020:1161 Kanal Kanallämning. Foto: Michael Dahlin Arkeologi & Kulturlandskap.*

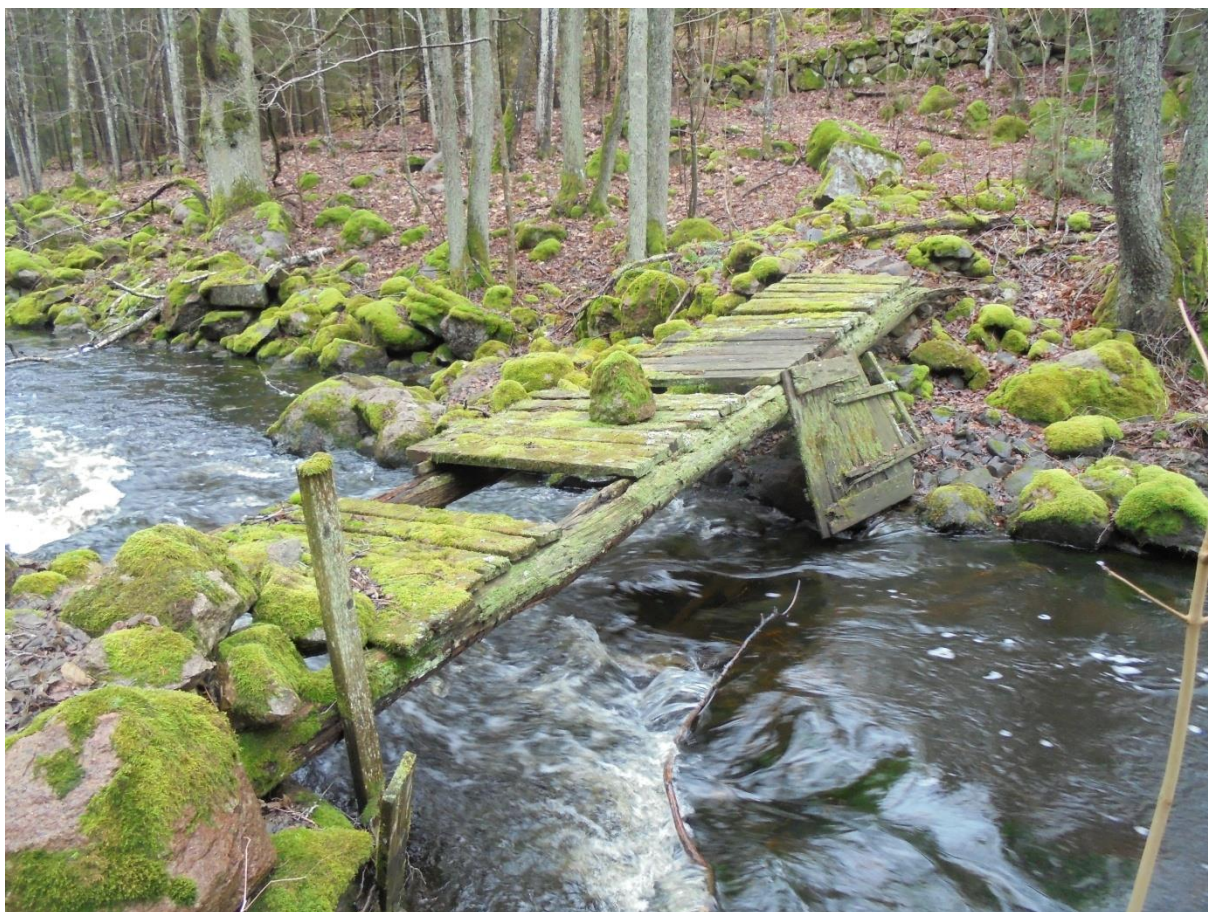
15b L2020:1162 Dammvall, delvis uppbruten i strömfåran 15 m l (NV-SÖ), 3-5 m br och 1-1,5 m h och av 0,2-0,7 m st naturliga och block huggna stenar. Förutom åfåran finns ytterligare en rensad mindre fåra 20 m l (NÖ-SV), 2 m br och 1 m dj. Dammvallen har under senare tid används som bro och delar av en träbro finns kvar.

15b) L2020:1162 Dammvall. Foto: Michael Dahlin Arkeologi & Kulturlandskap.

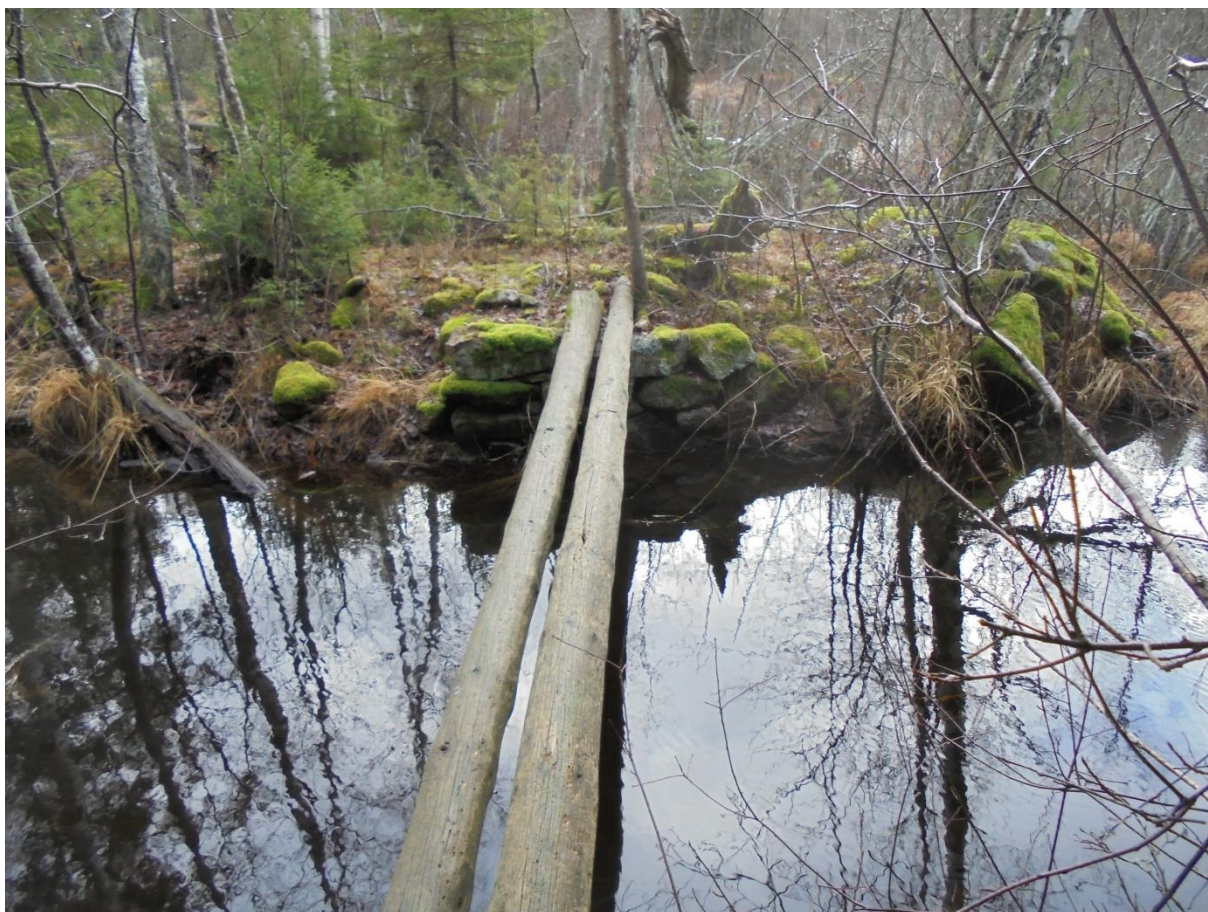
16a L2020:1164 Brofäste bestående av förstärkta åkanter 3-10 ml och med 1-2 m br , 1 m h vallar, delvis kallmurad lagd med 2-4 skift 0,2-0,7 m st naturliga och huggna stenar. Två stockar ligger över vattendraget och på brofästena.

16a) L2020:1164 Brofäste. Foto: Michael Dahlin Arkeologi & Kulturlandskap.

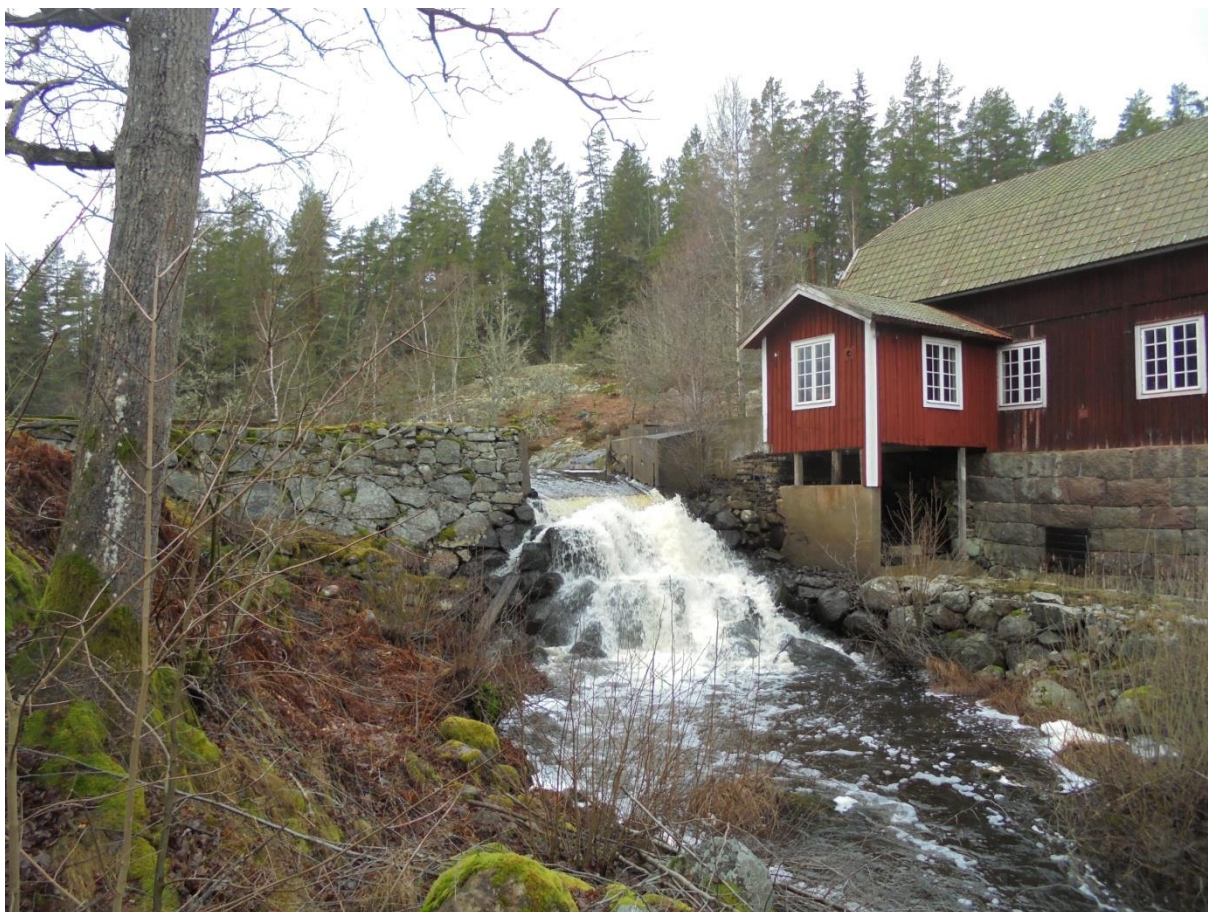
17a L1956:6588 Träindustri Bebyggelselämningar, sentida såg bestående av spridda grundstenar, som enligt markägaren måste vara från före 1870-talet, då den nu existerande sågen byggdes. Mellan de två åfåorna är rester av en timmerplan och 2 eldstäder för brännande av sågspån.

17a) L1956:6588 Träindustri. Foto: Michael Dahlin Arkeologi & Kulturlandskap.

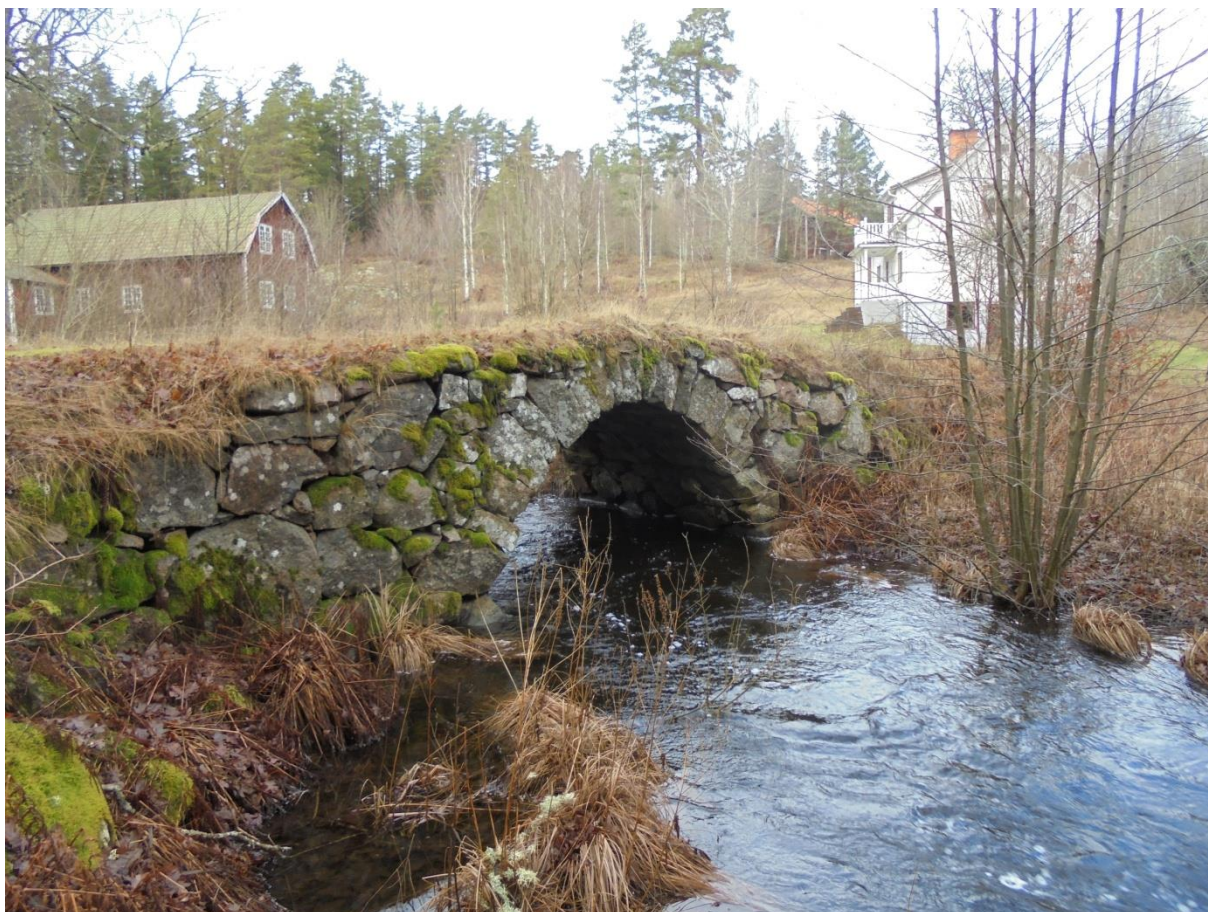
17b L1956:7100 Stenvalvsbro, 14 m l (NNÖ-SSV), 3,5 m br och 2,3 m h. Ett valv 4,5 m br och 1,7 m h av tuktade gråstenar 0,5 m l och 0,2-0,4 m br.

17b) L1956:7100 Stenvalvsbro. Foto: Michael Dahlin Arkeologi & Kulturlandskap.
